天线安装罩零件孔位偏移工艺方法改进

摘要: 复合材料因其具有高比强度、高比刚度、可设计性强、便于大面积整体成型等优点, 在航空航天领域的应用日益广泛。本文针对天线安装罩在制造过程中出现孔位偏移现象, 基于故障树分析法研究了该现象产生的原因及机理, 同时提出了相应的改进措施, 并且完成了现场跟踪验证, 从而使得零件的孔位公差满足文件要求, 同时也为复合材料天线罩类零件的成型工艺的改进提供重要参考。

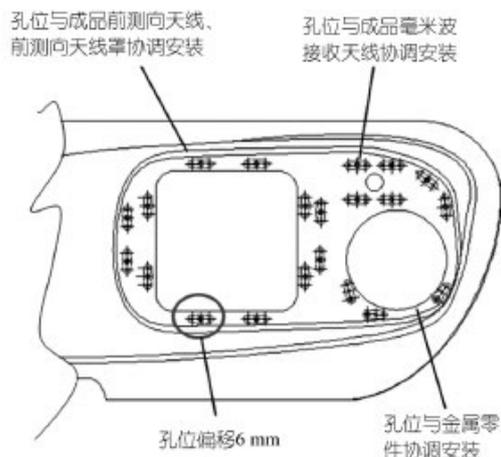
图1 天线安装罩零件结构示意图

航空飞机上的天线安装罩一般用来安装成品天线, 该类零件一般为层压件, 由8层玻璃纤维增强环氧预浸料铺贴而成。该类零件具有气动外形要求高, 孔位精度要求高的特点。天线安装罩的结构示意图见图1。在实际生产中, 天线安装罩在安装前测向天线时, 托板螺母距离理论孔位偏移6 mm, 如图1所示, 不能满足装配需求。由于上述天线安装罩孔位偏移问题, 造成该零件发生报废。

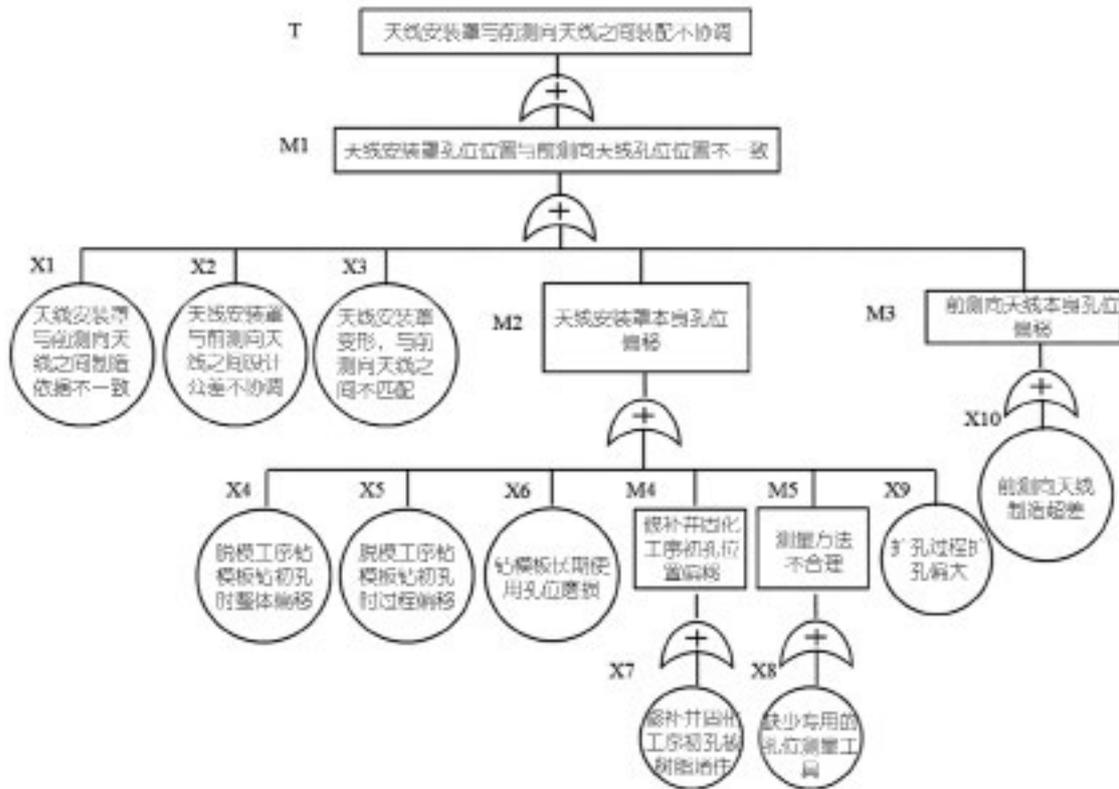
图3 故障树

针对天线安装罩与前测向天线之间装配不协调现象, 进行了故障树分析, 故障树如图3所示。

从图3故障树及以上分析可见，导致天线安装罩与前测向天线之间装配不协调故障现象主要原因是由于天线安装罩在修补并固化工序中初孔位置被树脂堵住以及缺少专用的孔位测量工具。

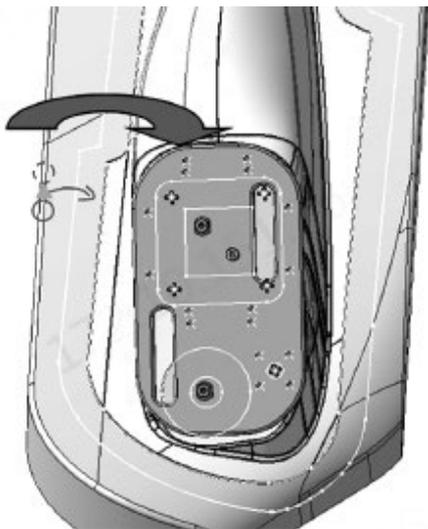
图4 钻模板钻制初孔示意图

X5—脱模工序是在零件脱模之前，将钻模板通过2个销钉和1个螺钉安装到工装本体上，然后通过钻头将钻模板上的孔位引到零件表面进行初孔钻制，如图4所示。如果在钻初孔过程中钻模板位置发生偏移，导致其中一个孔位发生6 mm的位置偏移，那么在钻制该初孔时，则钻模板肯定是未固定到工装本体上，处于不稳定的状态下发生。如果钻模板在只有1个销钉或者螺钉固定的状态下进行初孔钻制，那么该钻模板肯定会以固定中心进行左右旋转，然后钻出来的初孔位置也是处于理论位置的左侧或者右侧，但实际上孔位偏移的方向位于理论孔位的正上方，如图4所示。因此排除脱模工序钻模板钻初孔时过程偏移的可能，故排除该底事件。
