天线安装罩零件孔位偏移工艺方法改进

摘要: 复合材料因其具有高比强度、高比刚度、可设计性强、便于大面积整体成型等优点, 在航空航天领域的应用日益广泛。本文针对天线安装罩在制造过程中出现孔位偏移现象, 基于故障树分析法研究了该现象产生的原因及机理, 同时提出了相应的改进措施, 并且完成了现场跟踪验证, 从而使得零件的孔位公差满足文件要求, 同时也为复合材料天线罩类零件的成型工艺的改进提供重要参考。

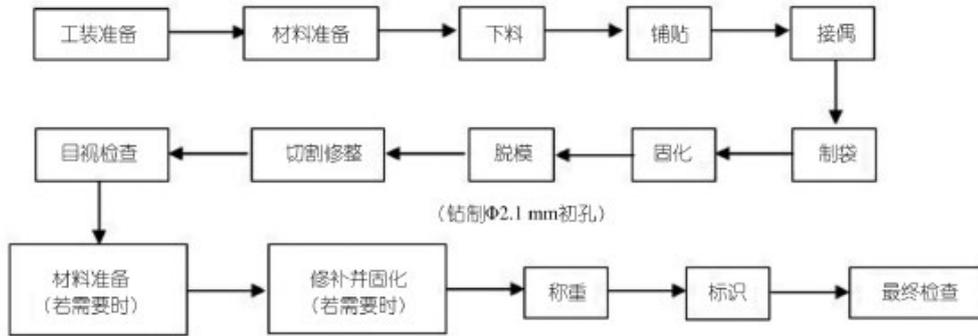
图2 天线安装罩制造工艺流程

天线安装罩的制造工艺流程如图2所示。

在天线安装罩装配工序, 在初孔位置基础上, 需要对初孔进行扩孔, 扩到终孔大小, 然后安装托板螺母, 托板螺母安装完成后装配成品天线。
